Karakteristieke panden bestemmingsplan Lunteren

Lijst karakteristieke panden Lunteren (kern)

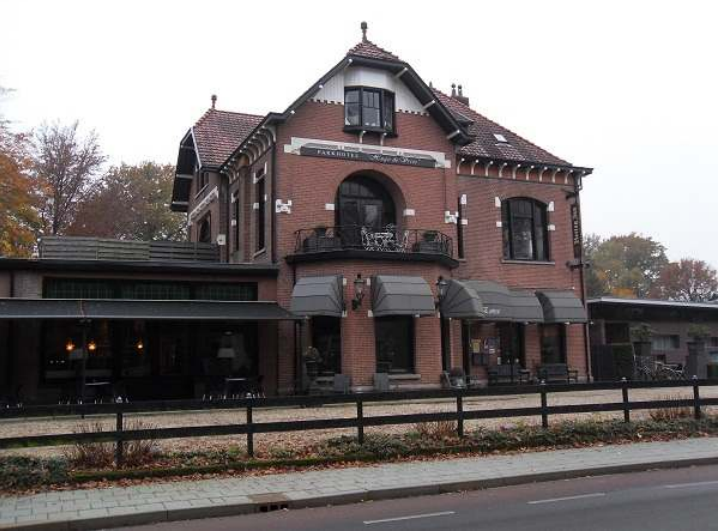
<p>Dorpsstraat 13 en 13a, 6741 AA Lunteren</p>	<p>Het parkhotel 'Hugo de Vries' is een in 1904-1905 naar ontwerp van A. Kool gebouwde villa, vroeger 'Boeckhorst' geheten, met invloeden van de chaletstijl. De villa heeft twee bouwlagen onder een samengesteld, overkragend, pannengedekt dak met gootklossen. De topgevel beschikt over een erker met balkon en een beschooten geveltop. Met moderne aanbouwen aan de linker- en rechterzijde.</p> <p>Ruimtelijke waarde</p> <ol style="list-style-type: none"> 1. Van groot belang als onderdeel van de vroegtwintigste-eeuwse dorpsontwikkeling van Lunteren, met voornamelijk villabebouwing langs de hoofdweg. 2. Ensemblewaarde met de andere villa's uit het begin van de twintigste eeuw aan de Dorpsstraat. 3. Beeldbepalend vanwege de ligging aan de hoofdstraat van Lunteren en de karakteristieke hoofdvorm. <p>Cultuurhistorische waarde</p> <ol style="list-style-type: none"> 4. Illustratief voor de stilistische en typologische ontwikkeling van villabebouwing aan de Dorpsstraat en voor de ontwikkeling van Lunteren van agrarische nederzetting tot woonkern in de twintigste eeuw. <p>Objectwaarde</p> <ol style="list-style-type: none"> 5. In hoofdvorm en detaillering redelijk goed bewaard gebleven villa, hoewel op de begane grond uitgebreid en gemoderniseerd.

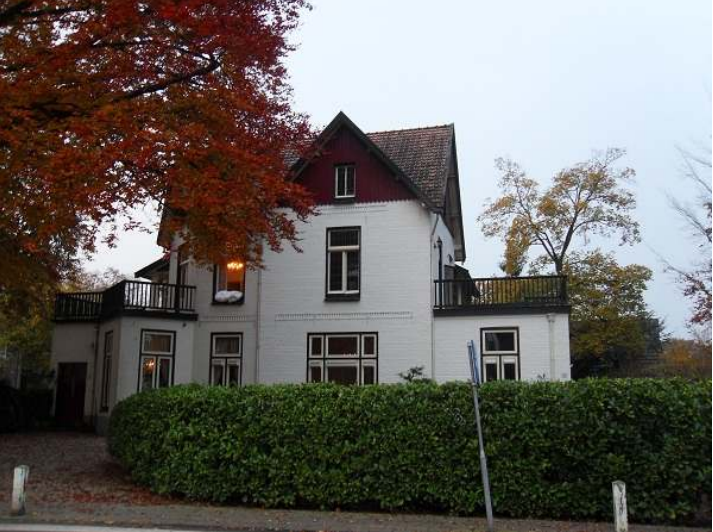
<p>Dorpsstraat 19-21, 6741 AA Lunteren</p>	<p>Witgeschilderde baksteen villa van twee bouwlagen onder samengesteld, pannengedekt zadeldak, van omstreeks 1900. Met besloten geveltoppen en diverse aanbouwen met balkon. Gelegen op de hoek met de Honskamperweg, met tuin rondom.</p> <p>Ruimtelijke waarde</p> <ol style="list-style-type: none"> 1. Van groot belang als onderdeel van de vroegtwintigste-eeuwse dorpsontwikkeling van Lunteren, met voornamelijk villabebouwing langs de hoofdwegen. 2. Ensemblewaarde met de andere villa's uit het begin van de twintigste eeuw aan de Dorpsstraat. 3. Beeldbepalende waarde vanwege de oriëntatie op zowel de hoofd- als de zijstraat. <p>Cultuurhistorische waarde</p> <ol style="list-style-type: none"> 4. Illustratief voor de stilistische en typologische ontwikkeling van villabebouwing aan de Dorpsstraat en voor de ontwikkeling van Lunteren van agrarische nederzetting tot woonkern in de twintigste eeuw. <p>Objectwaarde</p> <ol style="list-style-type: none"> 5. In hoofdvorm en detaillering enigszins aangepaste villa.

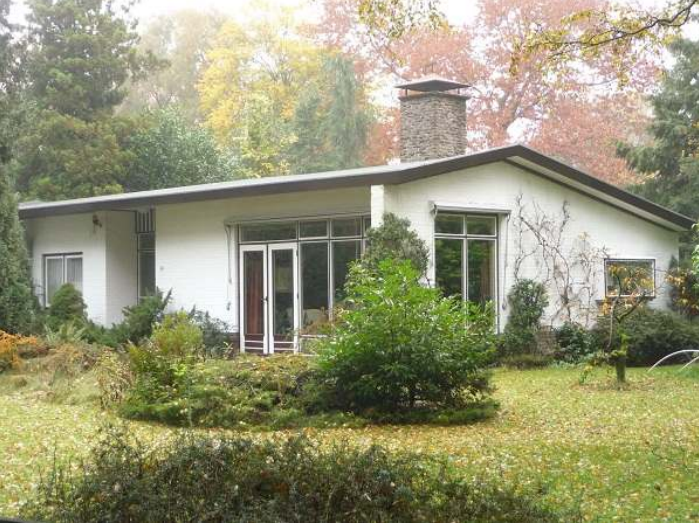
<p>Hugo de Vriespark 14, 6741 CM Lunteren</p>	<p>Witgeschilderde bakstenen bungalow uit 1957-1958 onder een bitumen zadeldak met zeer flauwe helling van architect C.J. de Haan, in gematigd modernistische stijl. Met een aangebouwde schuur.</p> <p>Ruimtelijke waarde</p> <ol style="list-style-type: none"> 1. Van belang als wezenlijk onderdeel van de naoorlogse verdichting van Lunteren, en meer specifiek de Honskamp, waar een cluster van woningen werd gerealiseerd binnen een vooroorlogse structuur. 2. Ensemblewaarde met de naoorlogse landhuizen en bungalows aan de rondweg Hugo de Vriespark 3. Beeldbepalend vanwege de ligging op een ruim perceel met tuinaanleg in een groene villawijk. <p>Cultuurhistorische waarde</p> <ol style="list-style-type: none"> 4. Illustratief voor de stilistische en typologische ontwikkeling van de naoorlogse villabebouwing in Lunteren, in het bijzonder voor het modernisme. <p>Objectwaarde</p> <ol style="list-style-type: none"> 5. In hoofdvorm en detaillering goed bewaard gebleven bungalow.

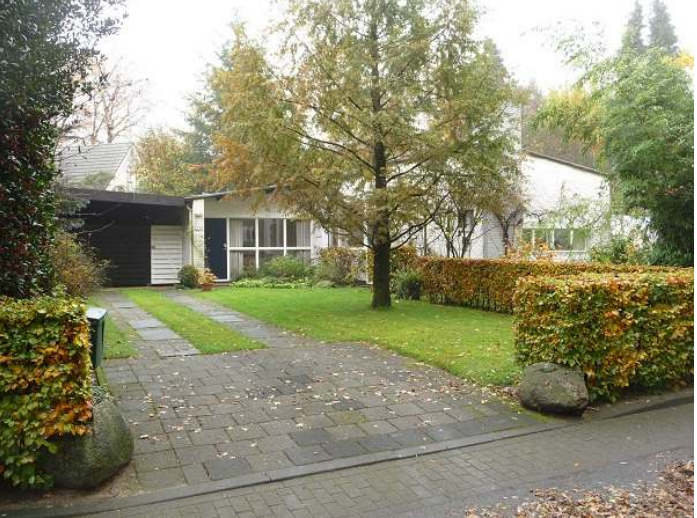
<p>Hugo de Vriespark 18, 6741 CM Lunteren</p>	<p>Witgeschilderde bakstenen L-vormige bungalow onder een bitumen zadeldak met zeer flauwe helling, van architecten Spruyt en Den Butter uit 1956, in modernistische stijl. Met aangebouwde carpoort van later datum.</p> <p>Ruimtelijke waarde</p> <ol style="list-style-type: none"> 1. Van belang als wezenlijk onderdeel van de naoorlogse verdichting van Lunteren, en meer specifiek de Honskamp, waar een cluster van woningen werd gerealiseerd binnen een vooroorlogse structuur. 2. Ensemblewaarde met de naoorlogse landhuizen en bungalows aan de rondweg Hugo de Vriespark. 3. Beeldbepalend vanwege de ligging op een ruim perceel met tuinaanleg in een groene villawijk. <p>Cultuurhistorische waarde</p> <ol style="list-style-type: none"> 4. Illustratief voor de stilistische en typologische ontwikkeling van de naoorlogse villabebouwing in Lunteren, in het bijzonder voor het modernisme. <p>Objectwaarde</p> <ol style="list-style-type: none"> 5. In hoofdvorm en detaillering redelijk goed bewaard gebleven bungalow.

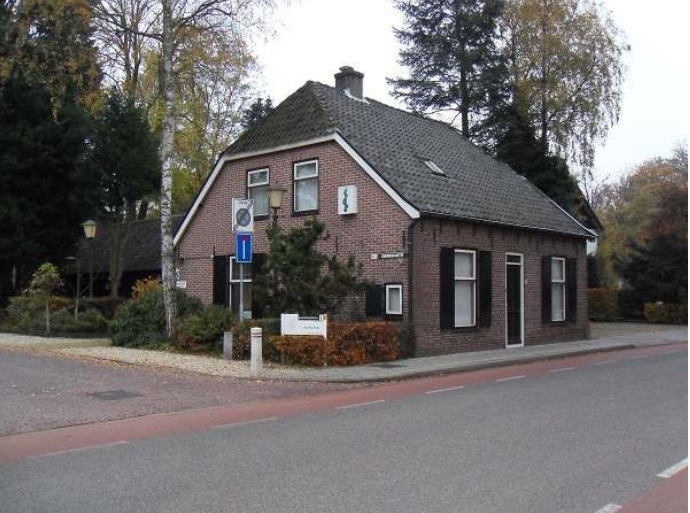
<p>Dorpsstraat 20, 6741 AK Lunteren</p>	<p>Boerderij van een bouwlaag met afgewolfd pannengedekt zadeldak van omstreeks 1900, direct aan de weg op de hoek met Kastanjelaan. Het pand, opgetrokken in baksteen en met symmetrisch ingedeelde voorgevel, beschikt over een aanbouw aan de achterzijde van later datum.</p> <p>Ruimtelijke waarde</p> <ol style="list-style-type: none"> 1. Van groot belang voor de dorpsontwikkeling van het in oorsprong agrarische Lunteren, dat nauw verbonden is met het oude agrarische landschap (middeleeuwen tot nu) en waar villa's en boerderijen elkaar afwisselen langs de Dorpsstraat. 2. Het pand heeft bijzondere ensemblewaarde met de andere, overgebleven agrarische bebouwing van omstreeks 1900 in de kern van Lunteren. 3. Beeldbepalende waarde vanwege de ligging op de rooilijn aan de hoofdstraat van Lunteren op de hoek met de zijstraat en vanwege de karakteristieke hoofdvorm. <p>Cultuurhistorische waarde</p> <ol style="list-style-type: none"> 4. Van belang als herinnering aan het agrarisch verleden van de kern van Lunteren. <p>Objectwaarde</p> <ol style="list-style-type: none"> 5. Redelijk goed bewaard gebleven hoofdvorm en detaillering.

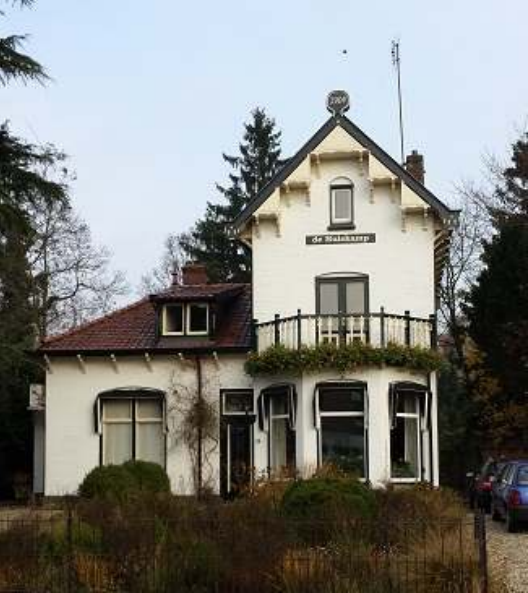
<p>Dorpsstraat 24, 6741 AB Lunteren</p>	<p>Voormalig postkantoor met bijbehorend woonhuis van architect E. Noorman uit 1904, thans villa 'De Hulskamp', met elementen van de chaletstijl en neorenaissance. Het pand van een bouwlaag onder een pannengedekt samengesteld dak, heeft een risalerende tweelaagse topgevel met erker en balkon. Met gootklossen en een beschoten geveltop.</p> <p>Ruimtelijke waarde</p> <ol style="list-style-type: none"> 1. Van groot belang als onderdeel van de vroeg twintigste-eeuwse dorpsontwikkeling van Lunteren, met voornamelijk villabebouwing langs de hoofdwegen. 2. Ensemblewaarde met de andere villa's uit het begin van de twintigste eeuw aan de Dorpsstraat. 3. Beeldbepalende waarde vanwege de ligging aan de hoofdstraat van Lunteren en vanwege de karakteristieke hoofdvorm. <p>Cultuurhistorische waarde</p> <ol style="list-style-type: none"> 4. Illustratief voor de stilistische en typologische ontwikkeling van de villabebouwing aan de Dorpsstraat en voor de ontwikkeling van Lunteren van agrarische nederzetting tot woonkern in de twintigste eeuw. <p>Objectwaarde</p> <ol style="list-style-type: none"> 5. In hoofdvorm gave villa, op details aangepast. Van belang vanwege de authenticiteit en zeldzaamheid in Lunteren.

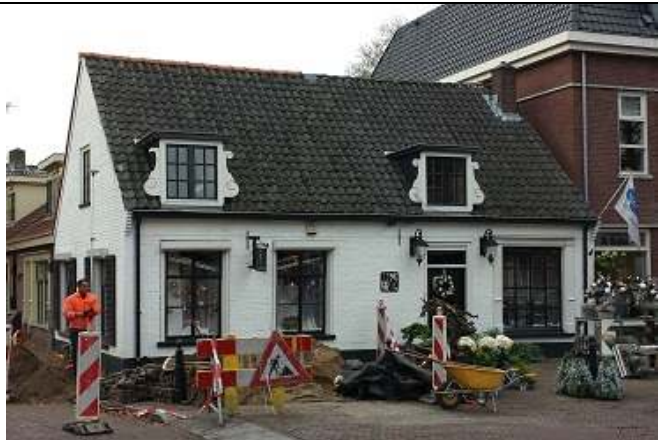
<p>Dorpstraat 59, 6741 AB Lunteren</p>	<p>Witgeschilderd bakstenen woonhuis van een bouwlaag onder een pannengedekt zadeldak van vóór 1818 en verbouwd in 1936. Met voluten langs de dakvensters. Thans in gebruik als winkelpand.</p> <p>Ruimtelijke waarde</p> <ol style="list-style-type: none"> 1. Van belang als onderdeel van de vroegnegentiende-eeuwse ontwikkeling van de Dorpsstraat van Lunteren, bestaande uit bebouwing van agrariërs en kleine ondernemers. 2. Vormt geen bijzondere ensemblewaarde. 3. Beeldbepalende waarde vanwege de ligging op een hoek aan de hoofdstraat van Lunteren en vanwege de hoofdvorm. <p>Cultuurhistorische waarde</p> <ol style="list-style-type: none"> 4. Waardevol en zeldzaam als een van de oudste woonhuizen in de kern en voor de ontwikkeling van Lunteren van agrarische nederzetting tot woonkern. <p>Objectwaarde</p> <ol style="list-style-type: none"> 5. In hoofdvorm redelijk gaaf, op details aangepast.

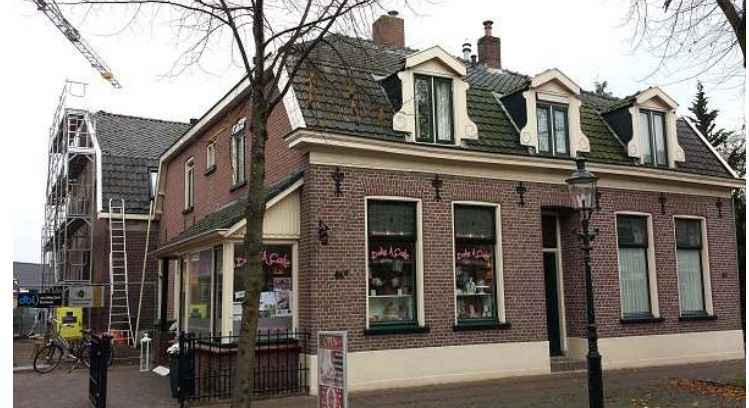
<p>Dorpsstraat 86; 86a-e, 6741 AM Lunteren</p>	<p>Laatnegentiende-eeuws complex bestaande uit een grote woning aan de straat en daarachter een bedrijfsruimte. Het huis van een bouwlaag, met symmetrisch ingedeelde voorgevel en afgewolfd pannengedekt zadeldak met drie dakkapellen met voluten, is thans in gebruik als woon-/winkelpand. Een traditionele bouwstijl is hier gecombineerd met elementen van de neorenaissance.</p> <p>Ruimtelijke waarde</p> <ol style="list-style-type: none"> 1. Van groot belang voor de dorpsontwikkeling van het in oorsprong agrarische Lunteren, dat nauw verbonden is met het oude agrarische landschap (middeleeuwen tot nu). 2. Het pand heeft bijzondere ensemblewaarde met de andere, overgebleven agrarische bebouwing in de kern van Lunteren. Boerderij en schuur vormen onderling functionele samenhang. 3. Vanwege de ligging op de rooilijn, de opvallende hoofdvorm en de naastgelegen bedrijfsruimte, is het complex beeldbepalend voor zijn omgeving. <p>Cultuurhistorische waarde</p> <ol style="list-style-type: none"> 4. Vanwege de herinnering aan het agrarisch verleden van Lunteren. <p>Objectwaarde</p> <ol style="list-style-type: none"> 5. Van belang vanwege de karakteristieke hoofdvorm. In hoofdvorm en detaillering goed bewaard gebleven pand.

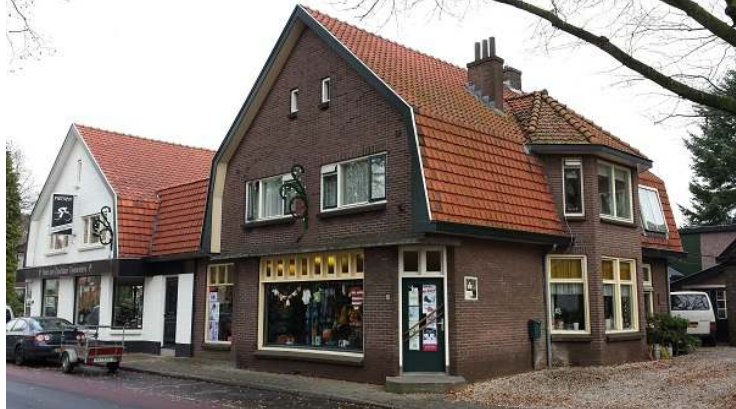
<p>Dorpsstraat 166;166a;168;172, 6741 AR Lunteren</p>	<p>Dubbel, deels witgeschilderd, bakstenen woon-/winkelpand van twee bouwlagen met twee uitkragende topgevels en pannengedekte mansardedaken, van rond 1920. De symmetrische voorgevels zijn met elkaar verbonden via laagbouw. In ambachtelijk traditionele bouwstijl met elementen van de Amsterdamse School en de cottagestijl</p> <p>Ruimtelijke waarde</p> <ol style="list-style-type: none"> 1. Van belang als onderdeel van de twintigste-eeuwse dorpsontwikkeling van Lunteren. 2. Enige ensemblewaarde met molen De Hoop direct achter het pand. 3. Beeldbepalende waarde vanwege de de ligging op de rooilijn en de prominente hoofdvorm. <p>Cultuurhistorische waarde</p> <ol style="list-style-type: none"> 4. Illustratief voor de ontwikkeling van de middenstand in Lunteren. <p>Objectwaarde</p> <ol style="list-style-type: none"> 5. In hoofdvorm en op detail redelijk bewaard gebleven woon-/winkelpand, waarbij met name het rechterpand intact is.

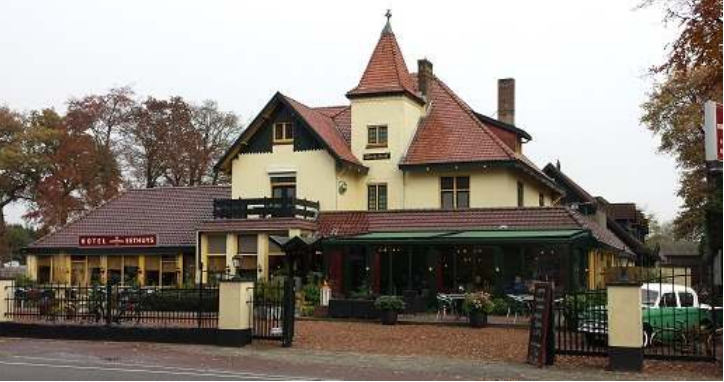
<p>Dorpsstraat 192, 6741 AS Lunteren</p>	<p>Geel geschilderde en deels gepleisterde bakstenen villa in chaletstijl van omstreeks 1900, thans 'Hotel & Eethuys De Wormshoef'. Het pand bestaat uit twee bouwlagen onder een samengestelde pannengedekt schilddak met gootklossen, een vierkante toren en later aangebouwde voorbouw. Met beschoten geveltop.</p> <p>Ruimtelijke waarde</p> <ol style="list-style-type: none"> 1. Van groot belang als onderdeel van de vroegtwintigste-eeuwse dorpsontwikkeling van Lunteren, met voornamelijk villabebouwing langs de hoofdwegen. 2. Ensemblewaarde met de andere villa's uit het begin van de twintigste eeuw aan de Dorpsstraat. 3. Beeldbepalende waarde vanwege de ligging op een ruim perceel en vanwege de opvallende hoofdvorm., <p>Cultuurhistorische waarde</p> <ol style="list-style-type: none"> 4. Illustratief voor de stilistische en typologische ontwikkeling van villabebouwing aan de Dorpsstraat en voor de ontwikkeling van Lunteren van agrarische nederzetting tot woonkern in de twintigste eeuw. <p>Objectwaarde</p> <ol style="list-style-type: none"> 5. De oorspronkelijke hoofdvorm is nog herkenbaar, de detaillering boven de eerste bouwlaag is goed bewaard gebleven.

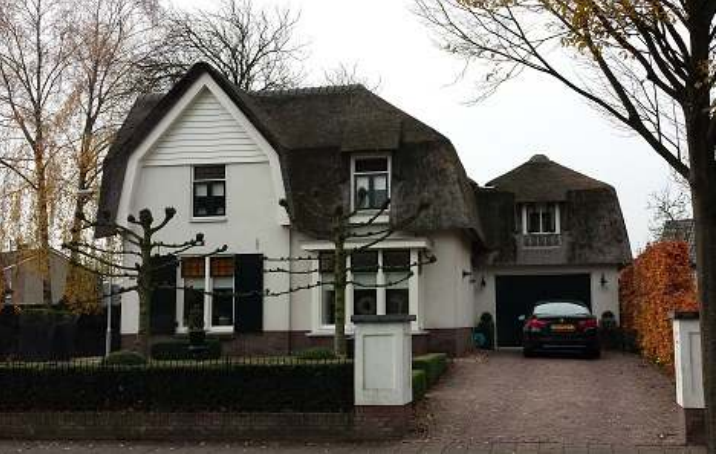
<p>Dorpsstraat 229, 6741 AJ Lunteren</p>	<p>Villa van een bouwlaag onder een samengesteld mansardedak, met aan twee zijden een topgevel, van circa 1910, gelegen op de hoek met de Berkhofweg. Naderhand gepleisterd en voorzien van rietbedekking. Met aangebouwde garage in dezelfde stijl.</p> <p>Ruimtelijke waarde</p> <ol style="list-style-type: none"> 1. Van groot belang als onderdeel van de vroegtwintigste-eeuwse dorpsontwikkeling van Lunteren, met voornamelijk villabebouwing langs de hoofdwegen. 2. Ensemblewaarde met de andere villa's uit het begin van de twintigste eeuw aan de Dorpsstraat. 3. Beeldbepalende waarde vanwege de oriëntatie op zowel de Dorpsstraat als de Berkhofweg en de karakteristieke hoofdvorm. <p>Cultuurhistorische waarde</p> <ol style="list-style-type: none"> 4. Illustratief voor de stilistische en typologische ontwikkeling van villabebouwing aan de Dorpsstraat en voor de ontwikkeling van Lunteren van agrarische nederzetting tot woonkern in de twintigste eeuw. <p>Objectwaarde</p> <ol style="list-style-type: none"> 5. In hoofdvorm bewaarde villa, op detailniveau gewijzigd.

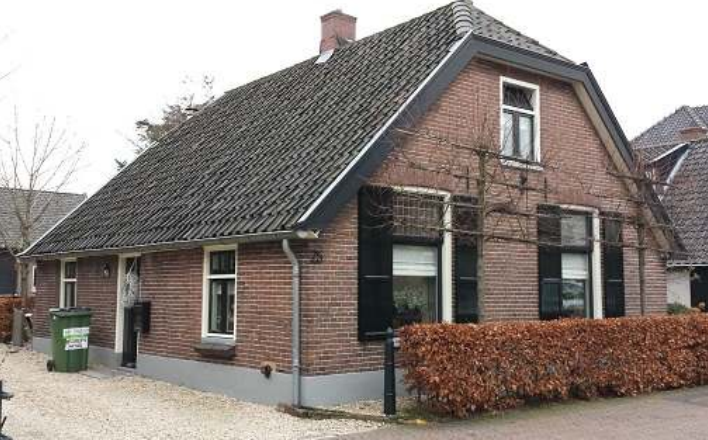
<p>Oranjestraat 25, 6741 CV Lunteren</p>	<p>Boerderij van een bouwlaag onder een afgewolfd met pannen gedekt zadeldak, opgetrokken in baksteen met gepleisterde plint. De boerderij met losse schuur in soortgelijk maar kleiner bouwvolume, dateert van omstreeks 1910.</p> <p>Ruimtelijke waarde</p> <ol style="list-style-type: none"> 1. Van groot belang voor de dorpsontwikkeling van het in oorsprong agrarische Lunteren, dat nauw is verbonden met het oude agrarische landschap (middeleeuwen tot nu). 2. Het pand heeft bijzondere ensemblewaarde met de andere, overgebleven agrarische bebouwing in de kern van Lunteren. 3. Beeldbepalend vanwege de oriëntatie haaks op de weg en de erfbeplanting in de vorm van leilinden. <p>Cultuurhistorische waarde</p> <ol style="list-style-type: none"> 4. Van belang als herinnering aan het agrarisch verleden van het dorp Lunteren. <p>Objectwaarde</p> <ol style="list-style-type: none"> 5. In hoofdvorm en details goed bewaard gebleven boerderij.

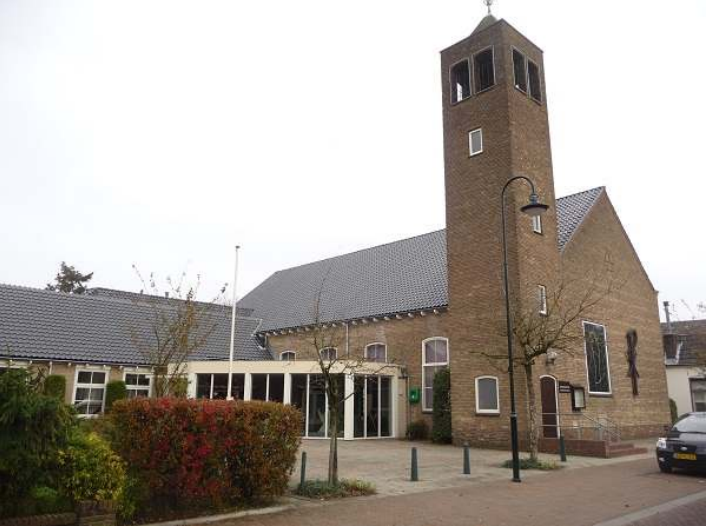
<p>Oranjestraat 33, 6741 CV Lunteren</p>	<p>Gereformeerde bakstenen zaalkerk met toren, pastorie en dienstwoning uit 1905 die meerdere malen is verbouwd. Met de verbouwing in 1957-1958 door architect J.J. van den Top, ontstond in feite een nieuwe kerk in de stijl van het naoorlogse traditionalisme. In 2002 vond opnieuw een ingrijpende uitbreiding plaats door aanbouw van een entreehal. De verschillende bouwdelen hebben pannengedekte zadeldaken.</p> <p>Ruimtelijke waarde</p> <ol style="list-style-type: none"> 1. Van belang voor de naoorlogse dorpsontwikkeling van Lunteren, waar voor de verschillende confessies nieuwe kerkgebouwen in vooroorlogse structuren werden ingepast. 2. Functionele en stilistische ensemblewaarde met de naastgelegen dienstwoning. 3. Beeldbepalende waarde vanwege de landmarkfunctie. <p>Cultuurhistorische waarde</p> <ol style="list-style-type: none"> 4. Illustratief voor de plaatselijke kerkgeschiedenis van Lunteren en specifiek voor de beginperiode van de naoorlogse gereformeerde kerkbouw, waarbij traditionele architectuur en typologie het beeld domineren. <p>Objectwaarde</p> <ol style="list-style-type: none"> 5. In hoofdvorm en details is de kerk uit 1957-1958 redelijk bewaard gebleven.

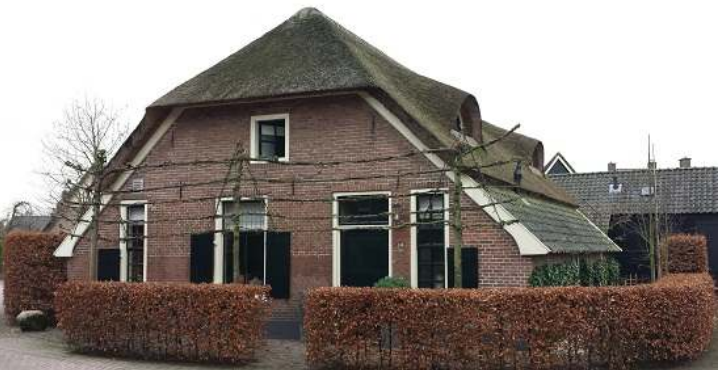
<p>Roskammersteeg 19, 6741 BV Lunteren</p>	<p>Halleboerderij uit circa 1900 van een bouwlaag onder een afgewolfd, oorspronkelijk pannendak, thans deels gedekt met riet, met halfronde dakvensters.</p> <p>Ruimtelijke waarde</p> <ol style="list-style-type: none"> 1. Van groot belang voor de dorpsontwikkeling van het in oorsprong agrarische Lunteren, dat nauw verbonden is met het oude agrarische landschap (middeleeuwen tot nu). 2. Het pand heeft bijzondere ensemblewaarde met de andere, overgebleven agrarische bebouwing in de kern van Lunteren. 3. Beeldbepalende ligging vanwege de karakteristieke erfbeplanting in de vorm van leilinden. <p>Cultuurhistorische waarde</p> <ol style="list-style-type: none"> 4. Van belang als herinnering aan het agrarisch verleden van het dorp Lunteren. <p>Objectwaarde</p> <ol style="list-style-type: none"> 5. Karakteristieke boerderij, in hoofdvorm gaaf, maar op punten gewijzigd.

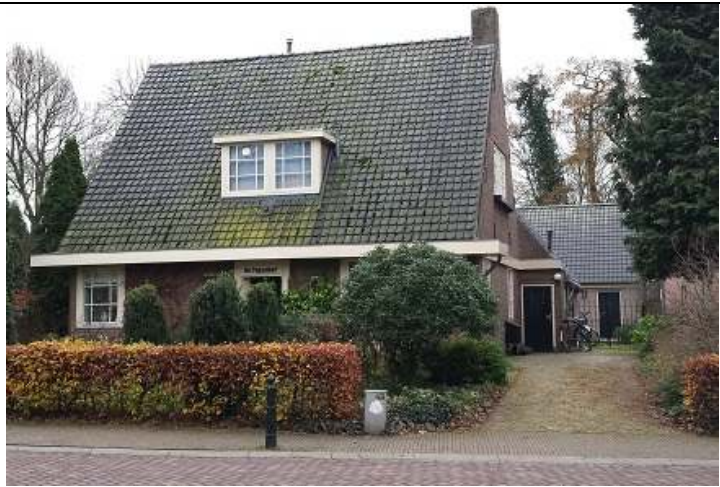
<p>Stationsstraat 24, 6741 DH Lunteren</p>	<p>Beschrijving</p> <p>Woonhuis 'De Papenhoek' van een bouwlaag onder een hoog pannengedekt zadeldak met overkragende dakrand en dakkapel, opgetrokken in baksteen met aan de achterzijde een dwarsgeplaatst bouwdeel. Het pand uit 1925 van architect J. de Kuiper, is schuin tegenover station Lunteren gesitueerd.</p> <p>Ruimtelijke waarde</p> <ol style="list-style-type: none"> 1. Van belang als onderdeel van de twintigste-eeuwse verdichting van Lunteren met eenvoudige landhuizen. 2. Enige ensemblewaarde in samenhang met de omliggende bebouwing nabij het spoor. 3. Zeer beeldbepalend door de markante ligging aan de kruising met de Spoorstraat en vanwege de hoofdvorm. <p>Cultuurhistorische waarde</p> <ol style="list-style-type: none"> 4. Illustratief voor de ontwikkeling van Lunteren van agrarische nederzetting tot woonkern in de twintigste eeuw. <p>Objectwaarde</p> <ol style="list-style-type: none"> 5. Van belang als voorbeeld van een sober landhuis. In hoofdvorm goed bewaard gebleven object, in detail aangepast.

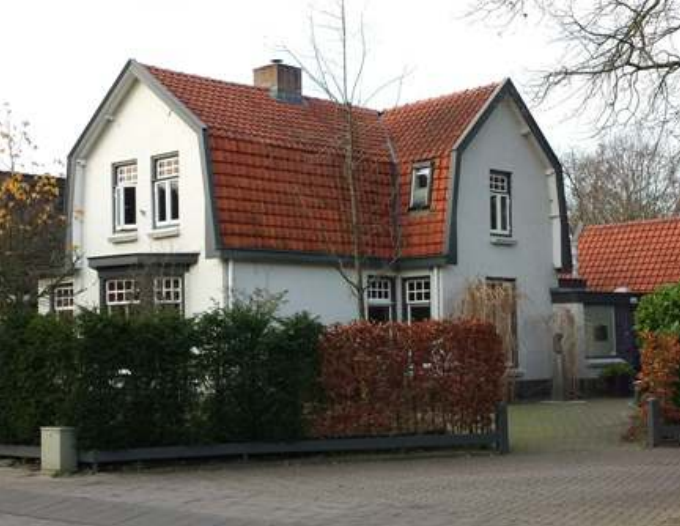
<p>Mielweg 21, 6741 ZV Lunteren</p>	<p>Beschrijving Geschilderde bakstenen villa van twee bouwlagen op T-vormige plattegrond onder een samengestelde pannengedekte mansardekap. De villa van rond 1900 met losse schuur, is ten zuiden van de Dorpsstraat op de hoek met de Blankespoorselandweg gesitueerd.</p> <p>Ruimtelijke waarde</p> <ol style="list-style-type: none"> 1. Van groot belang als onderdeel van de vroegtwintigste-eeuwse dorpsontwikkeling van Lunteren, met voornamelijk villabebouwing langs de hoofdwegen. 2. Enige ensemblewaarde met de andere villabebouwing aan de Mielweg. 3. Beeldbepalende waarde vanwege de prominente ligging op een hoek, met oriëntatie zowel op de Mielweg als de zijstraat, op een perceel met divers geboomte en vanwege de hoofdvorm. <p>Cultuurhistorische waarde</p> <ol style="list-style-type: none"> 4. Illustratief voor de ontwikkeling van Lunteren van agrarische nederzetting tot woonkern in de twintigste eeuw. <p>Objectwaarde</p> <ol style="list-style-type: none"> 5. In hoofdvorm en in details goed bewaard gebleven woning.

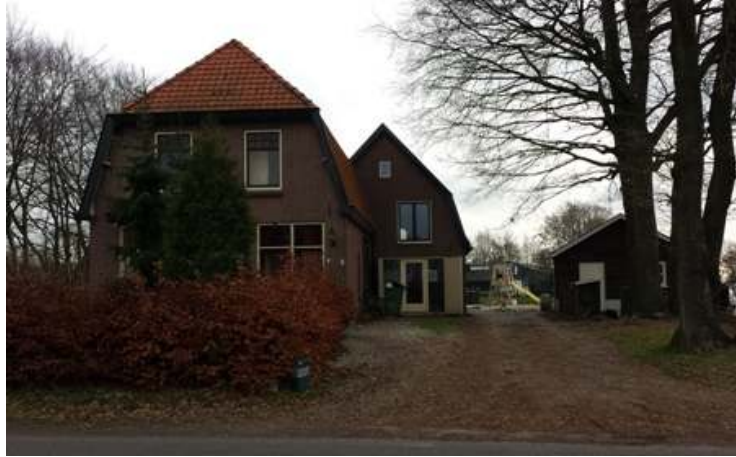
<p>Klomperweg 89, 6741 PE Lunteren</p>	<p>Boerderij van een bouwlaag onder een afgewolfde pannengedekte mansardekap, met verspringende aanbouw in soortgelijk bouwvolume. Het pand van circa 1920 is gesitueerd in het landelijke deel van de Klomperweg.</p> <p>Ruimtelijke waarde</p> <ol style="list-style-type: none"> 1. Van groot belang voor de dorpsontwikkeling van het in oorsprong agrarische Lunteren, dat nauw verbonden is met het oude agrarische landschap (middeleeuwen tot nu). 2. Van belang als onderdeel van de boerderijenstrook langs de Klomperweg. 3. Beeldbepalende waarde vanwege de ligging op een ruim perceel in een open landschap bestaande uit weilanden en akkers. <p>Cultuurhistorische waarde</p> <ol style="list-style-type: none"> 4. Van belang als herinnering aan het agrarisch verleden van het dorp Lunteren. <p>Objectwaarde</p> <ol style="list-style-type: none"> 5. In hoofdvorm en details goed bewaard gebleven boerderij, op details aangepast.

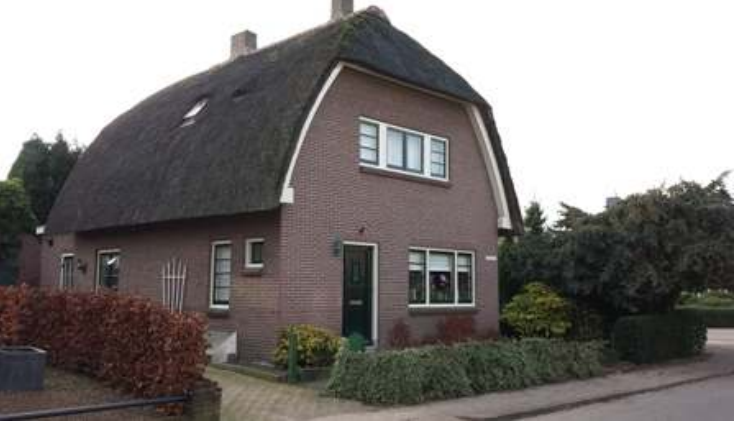
<p>Berkhofweg 25, 6741 XP Lunteren</p>	<p>Woonhuis met baksteen gevels van een bouwlaag onder afgewolfd gebogen en met riet gedekt zadeldak, van circa 1925, gesitueerd op de hoek met Vaarkamperengweg. Met invloeden van het expressionisme waaronder het paraboolvormige dak en de laddervensters. Met losse garage aan de achterzijde.</p> <p>Ruimtelijke waarde</p> <ol style="list-style-type: none"> 1. Van groot belang als onderdeel van de twintigste-eeuwse dorpsontwikkeling van Lunteren, met voornamelijk villabebouwing langs de hoofdwegen. 2. Enige ensemblewaarde met de andere villabebouwing aan de Berkhofweg. 3. Beeldbepalende waarde vanwege de ligging op een hoek en vanwege de hoofdvorm. <p>Cultuurhistorische waarde</p> <ol style="list-style-type: none"> 4. Illustratief voor de historische ontwikkeling van het dorp Lunteren, dat zich vanaf het begin van de twintigste eeuw ontwikkelde van agrarische nederzetting tot een woonkern. <p>Objectwaarde</p> <ol style="list-style-type: none"> 5. In hoofdvorm goed bewaard gebleven woonhuis, in detail aangepast.

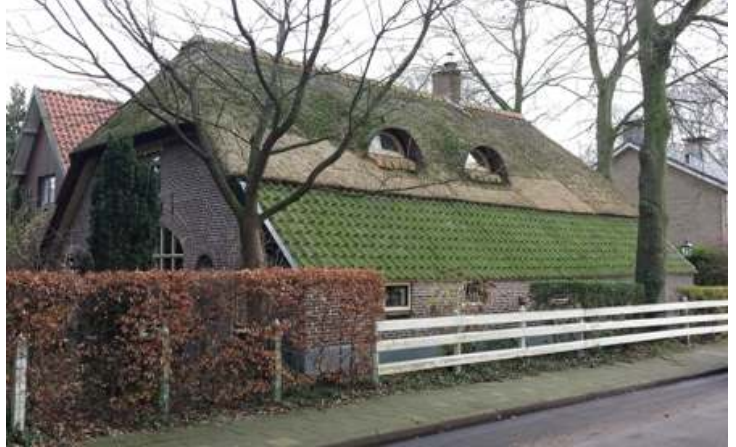
<p>Oude Arnhemseweg 35, 6741 EE Lunteren</p>	<p>Beschrijving Bakstenen hallehuisboerderij van een bouwlaag onder afgewolfd, deels met riet en deels met pannen afgezet zadeldak met halfronde dakvensters, uit circa 1850.</p> <p>Ruimtelijke waarde</p> <ol style="list-style-type: none"> 1. Van groot belang voor de dorpsontwikkeling van het in oorsprong agrarische Lunteren, dat nauw verbonden is met het oude agrarische landschap (middeleeuwen tot nu). 2. Het pand heeft ensemblewaarde met de andere, overgebleven agrarische bebouwing in de kern van Lunteren. 3. Beeldbepalende waarde vanwege de oriëntatie evenwijdig aan de weg, het opgaande groen op het erf en de markante hoofdvorm. <p>Cultuurhistorische waarde</p> <ol style="list-style-type: none"> 4. Van belang als herinnering aan het agrarisch verleden van het dorp Lunteren. <p>Objectwaarde</p> <ol style="list-style-type: none"> 5. In hoofdvorm goed bewaard gebleven object, op detailniveau aangepast.

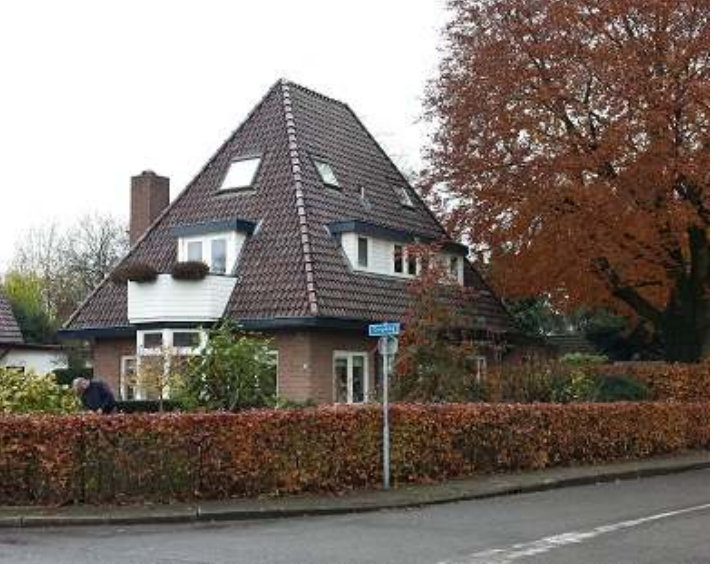
<p>Engweg 13, 6741 CX Lunteren</p>	<p>Woonhuis van een bouwlaag onder een fors pannengedekt schilddak, met symmetrisch ingedeelde gevels van schoon metselwerk en erker met balkon, van omstreeks 1930. Het pand met recentere uitbouw aan de achterzijde, is opgetrokken in de stijl van het expressionisme.</p> <p>Ruimtelijke waarde</p> <ol style="list-style-type: none"> 1. Van belang als onderdeel van de twintigste-eeuwse dorpsontwikkeling aan de oostzijde van Lunteren, met eenvoudige landhuizen op grote groene percelen. 2. Ensemblewaarde als onderdeel van de markante woonbuurt ten oosten van het centrum. 3. Beeldbepalende waarde vanwege de de situering op een hoek en de opvallende hoofdvorm. <p>Cultuurhistorische waarde</p> <ol style="list-style-type: none"> 4. Illustratief voor de ontwikkeling van Lunteren van agrarische nederzetting tot woonkern in de twintigste eeuw. <p>Objectwaarde</p> <ol style="list-style-type: none"> 5. In hoofdvorm goed bewaard gebleven woning, op detailniveau aangepast.

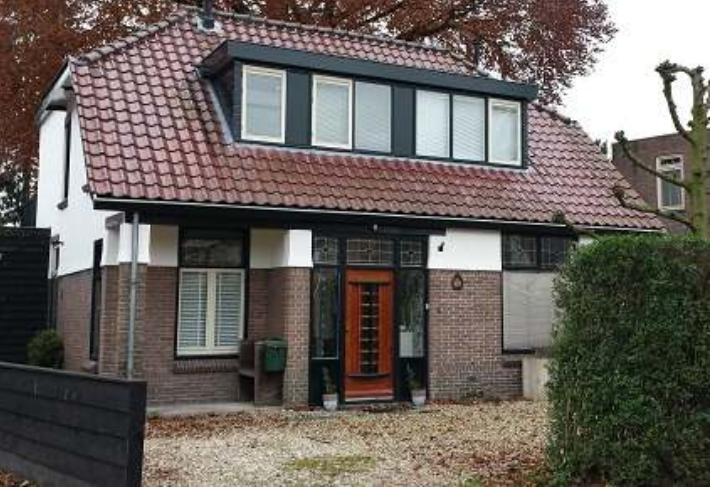
<p>Engweg 4, 6741 CZ Lunteren</p>	<p>Woonhuis van een bouwlaag onder een afgewolfd pannengedekt zadeldak, met deels gepleisterde baksteen gevels, uit ca. 1920-1921. Al in 1925 is het pand aan de achterzijde uitgebouwd met een erker op de garage om zo de slaapkamer te vergroten. De in pandige entree is in een later stadium naar voren geplaatst/dichtgezet. Met glas-in-lood bovenlichten bij vensters en voordeur. In 2009 is een berging/carport bijgebouwd.</p> <p>Ruimtelijke waarde</p> <ol style="list-style-type: none"> 1. Van belang als onderdeel van de twintigste-eeuwse dorpsontwikkeling aan de oostzijde van Lunteren, met eenvoudige landhuizen op grote groene percelen. 2. Ensemblewaarde met het van oorsprong identieke woonhuis op nr. 6. 3. Beeldbepalende waarde vanwege de hoofdvorm. <p>Cultuurhistorische waarde</p> <ol style="list-style-type: none"> 4. Illustratief voor de ontwikkeling van Lunteren van agrarische nederzetting tot woonkern in de twintigste eeuw. <p>Objectwaarde</p> <ol style="list-style-type: none"> 5. Ondanks de latere ingrepen is de hoofdvorm van het landhuis nog goed herkenbaar. Op details is het woonhuis enigszins gewijzigd.

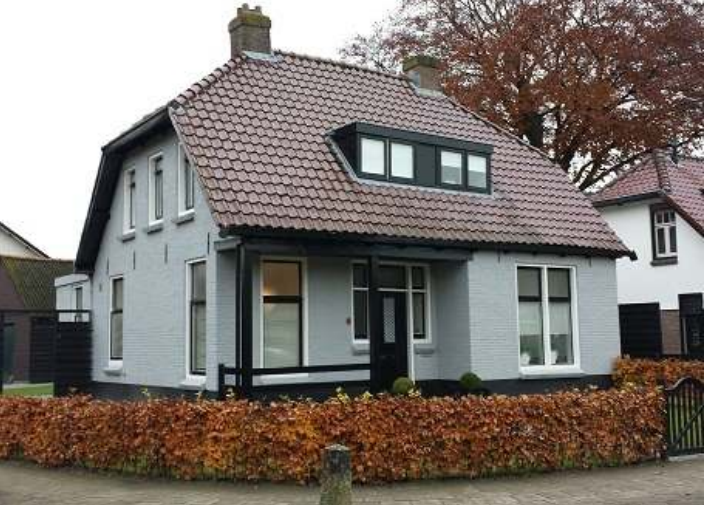
<p>Engweg 6, 6741 CZ Lunteren</p>	<p>Gepleisterd woonhuis van een bouwlaag onder een afgewolfd pannengedekt zadeldak, uit ca. 1920-1921. Met inpandige entree.</p> <p>Ruimtelijke waarde</p> <ol style="list-style-type: none"> 1. Van belang als onderdeel van de twintigste-eeuwse dorpsontwikkeling aan de oostzijde van Lunteren, met eenvoudige landhuizen op grote groene percelen. 2. Ensemblewaarde met het van oorsprong identieke woonhuis op nr. 4. 3. Beeldbepalende waarde vanwege de ligging op een hoek en vanwege de hoofdvorm. <p>Cultuurhistorische waarde</p> <ol style="list-style-type: none"> 4. Illustratief voor de ontwikkeling van Lunteren van agrarische nederzetting tot woonkern in de twintigste eeuw. <p>Objectwaarde</p> <ol style="list-style-type: none"> 5. In hoofdvorm goed bewaard gebleven woning, op detailniveau aangepast.

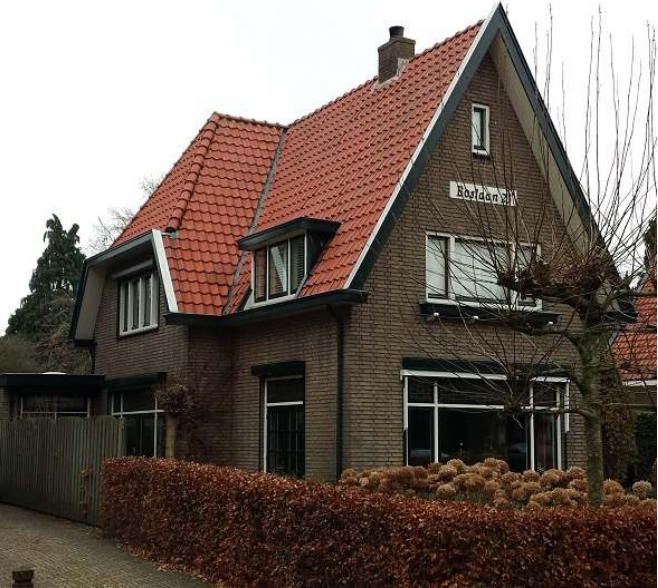
<p>Boslaan 23, 6741 DJ Lunteren</p>	<p>Woning op T-vormige plattegrond van een bouwlaag onder hoog overkragend samengesteld pannendak, van circa 1920. De woning met invloeden van het expressionisme, is opgetrokken in baksteen, beschikt over een symmetrische voorgevel en heeft aan de achterzijde een aanbouw in soortgelijk bouwvolume.</p> <p>Ruimtelijke waarde</p> <ol style="list-style-type: none"> 1. Van belang als onderdeel van de twintigste-eeuwse dorpsontwikkeling aan de oostzijde van Lunteren, met eenvoudige landhuizen op grote groene percelen. 2. Ensemblewaarde als onderdeel van de markante woonbuurt ten oosten van het centrum. 3. Beeldbepalende waarde vanwege de ligging op een ruim perceel met karakteristieke erfbeplanting en vanwege de markante hoofdvorm. <p>Cultuurhistorische waarde</p> <ol style="list-style-type: none"> 4. Illustratief voor de ontwikkeling van Lunteren van agrarische nederzetting tot woonkern in de twintigste eeuw. <p>Objectwaarde</p> <ol style="list-style-type: none"> 5. In hoofdvorm en op details goed bewaard gebleven woning.

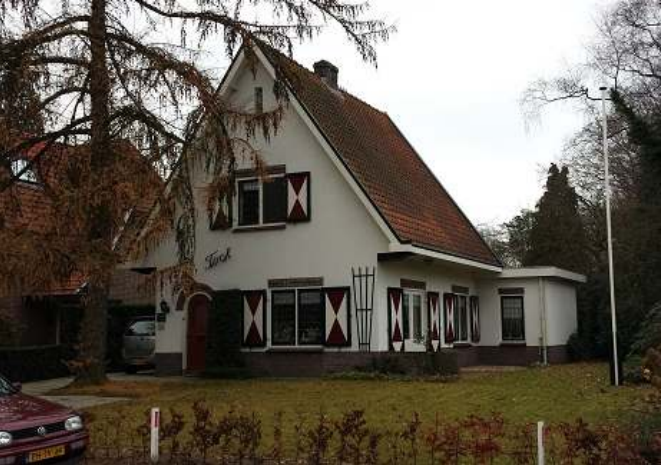
<p>Boslaan 25, 6741 DJ Lunteren</p>	<p>Woning van een bouwlaag onder hoog overkragend pannengedekt zadeldak, met boven de bakstenen borstwering gepleisterde gevels, uit circa 1920. Met aanbouwen aan linker- en achterzijde. Het pand laat invloeden van het traditionalisme zien, waaronder de vensters met zandloperluiken.</p> <p>Ruimtelijke waarde</p> <ol style="list-style-type: none"> 1. Van belang als onderdeel van de twintigste-eeuwse dorpsontwikkeling aan de oostzijde van Lunteren, met eenvoudige landhuizen op grote groene percelen. 2. Ensemblewaarde als onderdeel van de markante woonbuurt ten oosten van het centrum. 3. Beeldbepalende waarde vanwege de ligging op een ruim perceel met karakteristieke erfbeplanting en vanwege de markante hoofdvorm. <p>Cultuurhistorische waarde</p> <ol style="list-style-type: none"> 4. Illustratief voor de ontwikkeling van Lunteren van agrarische nederzetting tot woonkern in de twintigste eeuw. <p>Objectwaarde</p> <ol style="list-style-type: none"> 5. Karakteristieke en in hoofdvorm en op details goed bewaard gebleven woning.

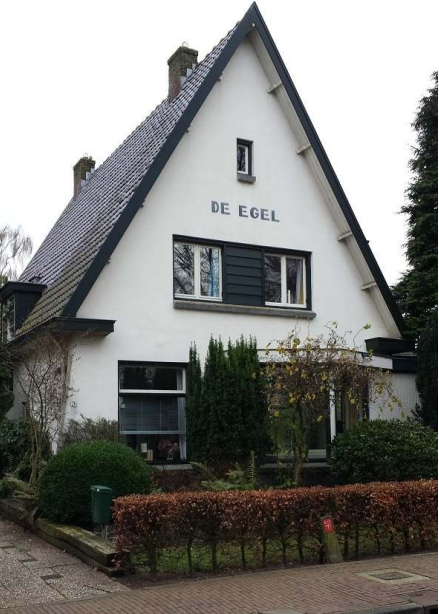
<p>Boslaan 26, 6741 DK Lunteren</p>	<p>Gepleisterd huis 'De Egel' van een bouwlaag onder hoog overkragend pannengedekt zadeldak, uit 1929. Met erker aan de voorzijde en een losse garage van later datum.</p> <p>Ruimtelijke waarde</p> <ol style="list-style-type: none"> 1. Van belang als onderdeel van de twintigste-eeuwse dorpsontwikkeling aan de oostzijde van Lunteren, met eenvoudige landhuizen op grote groene percelen. 2. Ensemblewaarde als onderdeel van de markante woonbuurt ten oosten van het centrum en met het van oorsprong identieke woonhuis 'De Boschuil' aan de parallel gelegen Hillegondalaan 3. 3. Beeldbepalende waarde vanwege de ligging op een hoek en de markante hoofdvorm. <p>Cultuurhistorische waarde</p> <ol style="list-style-type: none"> 4. Illustratief voor de ontwikkeling van Lunteren van agrarische nederzetting tot woonkern in de twintigste eeuw. <p>Objectwaarde</p> <ol style="list-style-type: none"> 5. Karakteristieke en in hoofdvorm goed bewaard gebleven woning, op details enigszins gewijzigd.

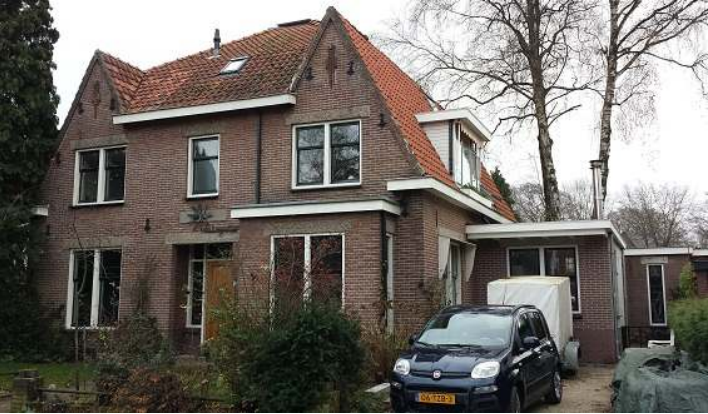
<p>Boslaan 36, 6741 DK Lunteren</p>	<p>Bakstenen villa van een bouwlaag met twee topgevels onder een gebroken pannengedekt schilddak, van circa 1910. Met natuurstenen elementen en siermetselwerk in de gevels. De aanbouw is van later datum.</p> <p>Ruimtelijke waarde</p> <ol style="list-style-type: none"> 1. Van belang als onderdeel van de twintigste-eeuwse dorpsontwikkeling aan de oostzijde van Lunteren, met eenvoudige landhuizen op grote groene percelen. 2. Ensemblewaarde als onderdeel van de markante woonbuurt ten oosten van het centrum. 3. Beeldbepalende waarde vanwege de hoofdvorm en het royale formaat van de villa. <p>Cultuurhistorische waarde</p> <ol style="list-style-type: none"> 4. Illustratief voor de ontwikkeling van Lunteren van agrarische nederzetting tot woonkern in de twintigste eeuw. <p>Objectwaarde</p> <p>Van belang vanwege de goed bewaarde gebleven karakteristieke hoofdvorm en materialisering. Op details enigszins gewijzigd.</p>

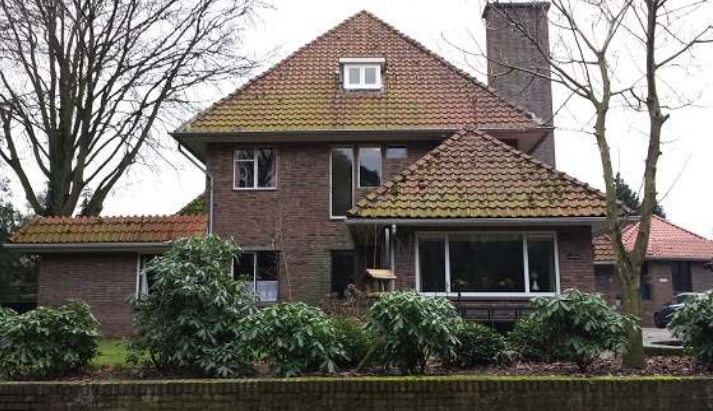
<p>Van den Hamlaan 8, 6741 DN Lunteren</p>	<p>Jeugdherberg met bouwvolumes van verschillende hoogten onder overkragende pannengedekte schilddaken van rond 1930, met invloeden van het expressionisme. Met aanbouwen van later datum.</p> <p>Ruimtelijke waarde</p> <ol style="list-style-type: none"> 1. Van belang als recreatiewoning te midden van de twintigste-eeuwse dorpsontwikkeling aan de oostzijde van Lunteren, met eenvoudige landhuizen op grote groene percelen. 2. Ensemblewaarde als onderdeel van de markante woonbuurt ten oosten van het centrum en met de recreatiewoningen in het aangrenzende Luntersche Buurtbos. 3. Zeer beeldbepalende waarde vanwege de ligging op een ruim perceel met bosaanplant en vanwege de markante hoofdvorm. <p>Cultuurhistorische waarde</p> <ol style="list-style-type: none"> 4. Illustratief voor de ontwikkeling Lunteren als recreatiedorp. <p>Objectwaarde</p> <ol style="list-style-type: none"> 5. Karakteristieke en in hoofdvorm goed bewaard gebleven object, op details aangepast.

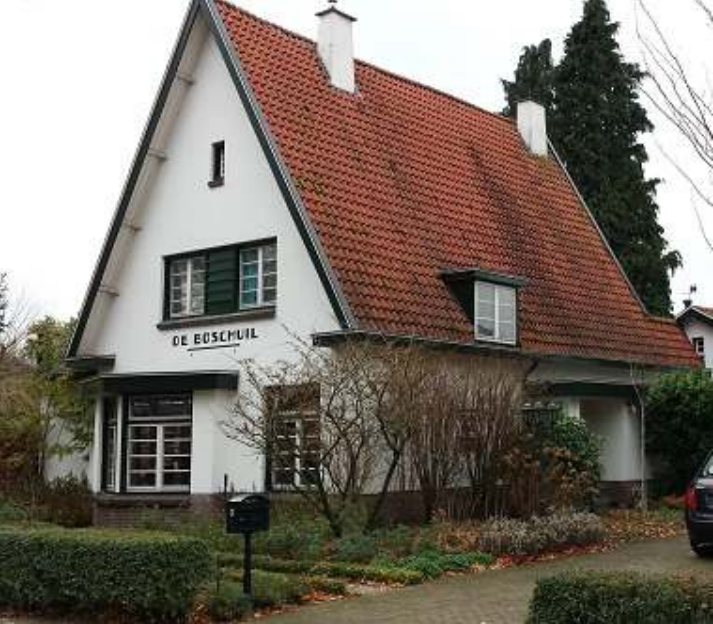
<p>Hillegondalaan 3, 6741 DP Lunteren</p>	<p>Gepleisterd huis 'De Boschuil' van een bouwlaag onder hoog overkragend pannengedekt zadeldak, met erker en vensters met roedeverdeling, uit 1926. Met aangebouwde garage aan de achterzijde.</p> <p>Ruimtelijke waarde</p> <ol style="list-style-type: none"> 1. Van belang als onderdeel van de twintigste-eeuwse dorpsontwikkeling aan de oostzijde van Lunteren, met eenvoudige landhuizen op grote groene percelen. 2. Ensemblewaarde als onderdeel van de markante woonbuurt ten oosten van het centrum en met het van oorsprong identieke woonhuis 'De Egel' aan de parallel gelegen Boslaan 26. 3. Beeldbepalende waarde vanwege de karakteristieke erfbeplanting en de markante hoofdvorm. <p>Cultuurhistorische waarde</p> <ol style="list-style-type: none"> 4. Illustratief voor de ontwikkeling van Lunteren van agrarische nederzetting tot woonkern in de twintigste eeuw. <p>Objectwaarde</p> <ol style="list-style-type: none"> 5. Karakteristieke en in hoofdvorm en details vrij gaaf gebleven woning.

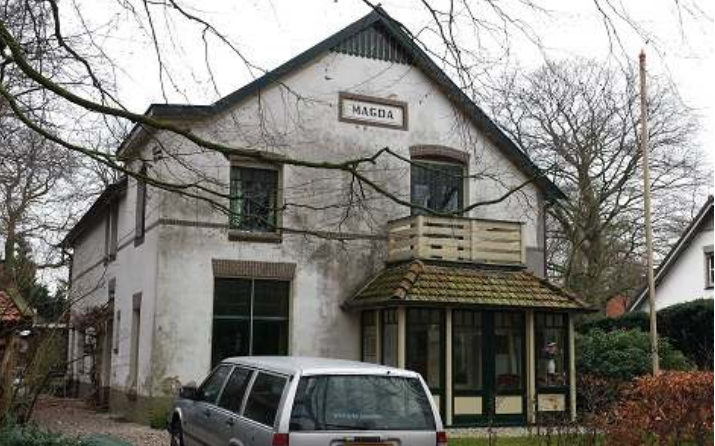
<p>Hillegondalaan 14, 6741 DP Lunteren</p>	<p>Gepleisterde villa 'Magda' van twee bouwlagen onder een pannengedekt zadeldak, met gemetselde plint en horizontale band siermetselwerk, uit circa 1900. De villa beschikt over een beschoten geveltop en serre met kleine kap en balkon.</p> <p>Ruimtelijke waarde</p> <ol style="list-style-type: none"> 1. Van belang als onderdeel van de twintigste-eeuwse dorpsontwikkeling aan de oostzijde van Lunteren, met eenvoudige landhuizen op grote groene percelen. 2. Ensemblewaarde als onderdeel van de markante woonbuurt ten oosten van het centrum. 3. Beeldbepalende waarde vanwege de ligging op een ruim perceel met karakteristieke erfbeplanting en vanwege de markante hoofdvorm. <p>Cultuurhistorische waarde</p> <ol style="list-style-type: none"> 4. Illustratief voor de ontwikkeling van Lunteren van agrarische nederzetting tot woonkern in de twintigste eeuw. <p>Objectwaarde</p> <ol style="list-style-type: none"> 5. In hoofdvorm aangepaste villa, op details bewaard gebleven.

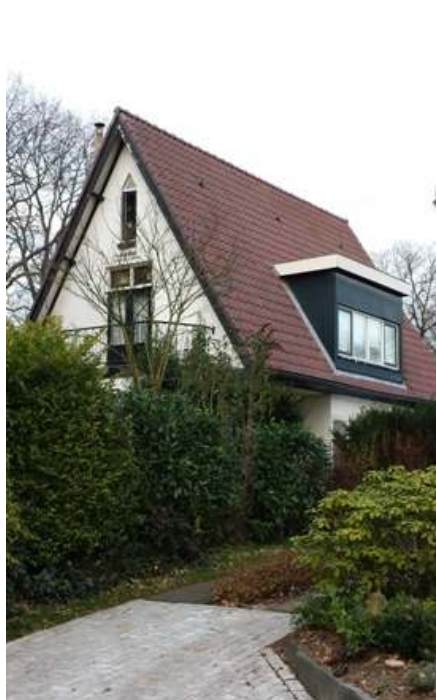
<p>Van Schothorstlaan 4, 6741 DM Lunteren</p>	<p>Gepleisterd woonhuis van een bouwlaag onder uitkragend hoog overkragend pannen gedekt zadeldak, van omstreeks 1900. Het pand beschikt over een symmetrisch ingedeelde voorgevel met erker en balkon.</p> <p>Ruimtelijke waarde</p> <ol style="list-style-type: none"> 1. Van belang als onderdeel van de twintigste-eeuwse dorpsontwikkeling aan de oostzijde van Lunteren, met eenvoudige landhuizen op grote groene percelen. 2. Ensemblewaarde als onderdeel van de markante woonbuurt ten oosten van het centrum 3. Beeldbepalende waarde vanwege de hoofdvorm. <p>Cultuurhistorische waarde</p> <ol style="list-style-type: none"> 4. Illustratief voor de ontwikkeling van Lunteren van agrarische nederzetting tot woonkern in de twintigste eeuw. <p>Objectwaarde</p> <ol style="list-style-type: none"> 5. In hoofdvorm goed bewaard gebleven woning, op details enigszins gewijzigd.
